# 钢筋浆锚对接连接技术研究

南京工业大学 土木工程学院

2022年12月

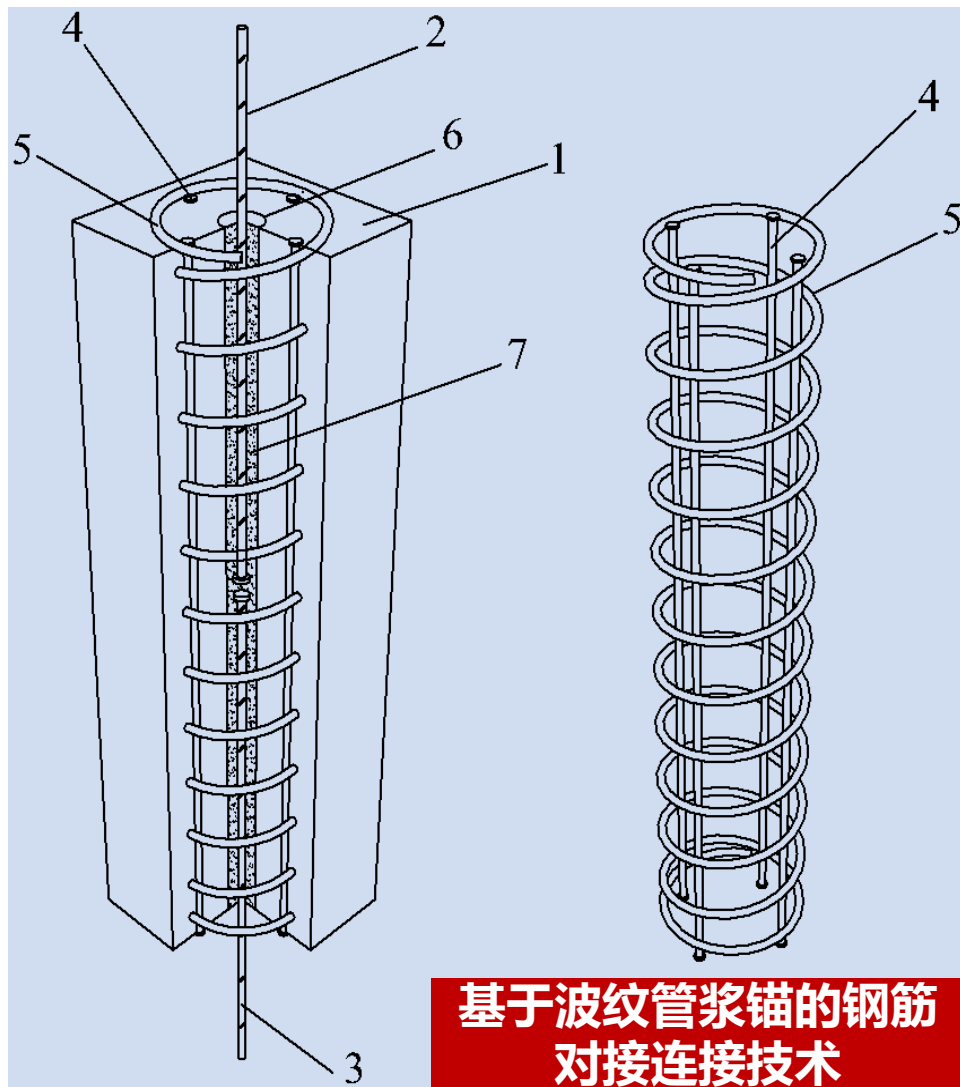
1-预制构件；2,3-镦头钢筋；4-帮条钢筋；5-螺旋筋；  
6-波纹管；7-高强灌浆料

- **提升金属波纹管留孔钢筋浆锚连接技术（NPC）体系**  
研发基于波纹管浆锚的钢筋对接连接技术；  
形成基于金属波纹管浆锚钢筋对接连接的剪力墙结构技术体系；  
研发电梯井筒装配化技术；  
采用阶梯形叠合板技术。
- **项目成果集成应用**  
编制CECS标准；  
试点工程应用。

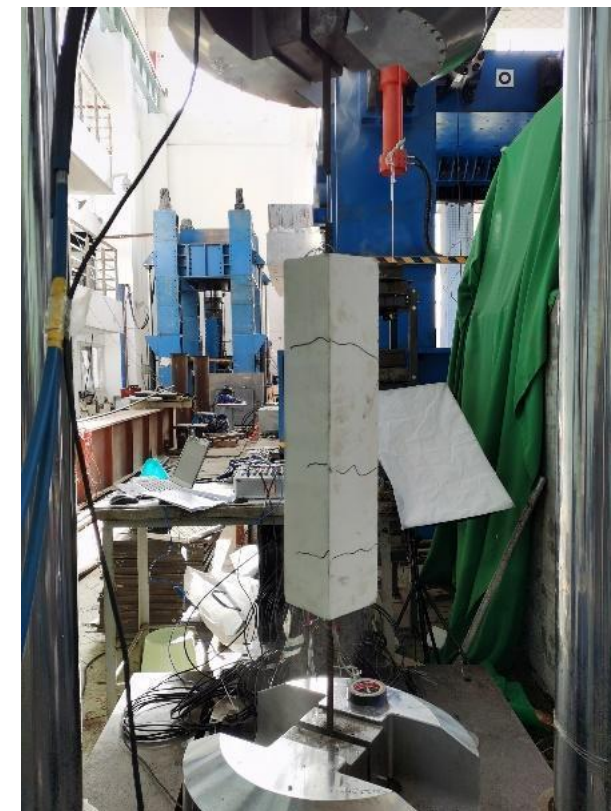
单向拉伸试验

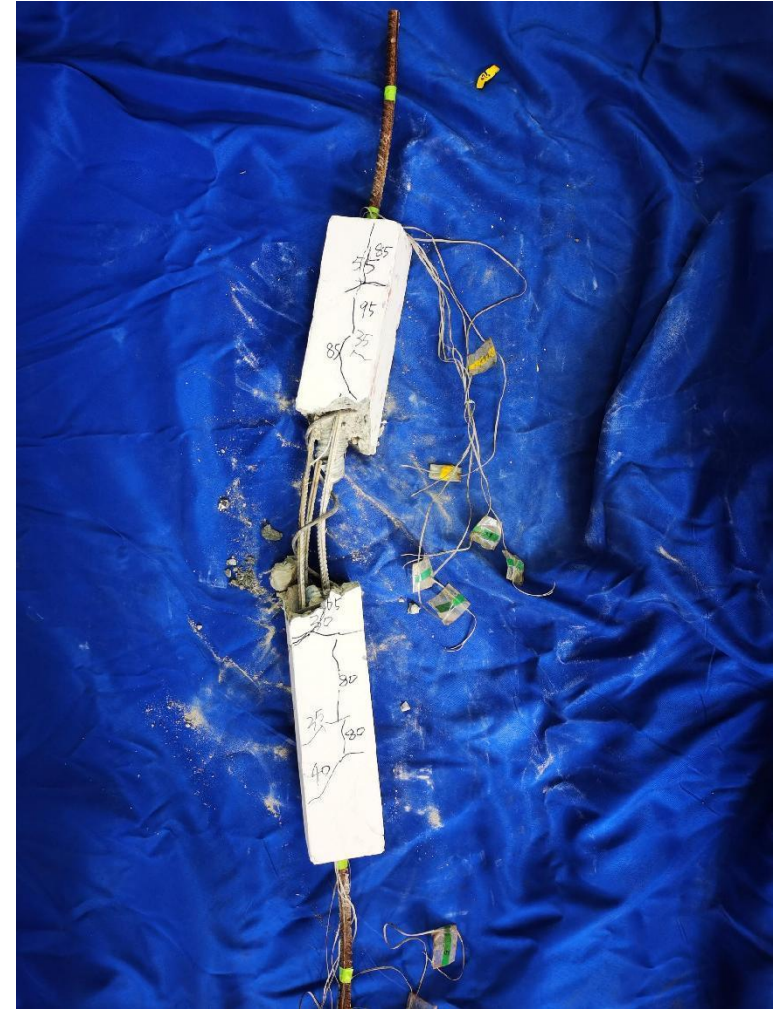
混凝土中部拉断

- 钢筋拉断为合理破坏形态，混凝土拉断则由于帮条钢筋承载力不足引起。
- 混凝土拉断试件未发生明显的钢筋锚固失效。

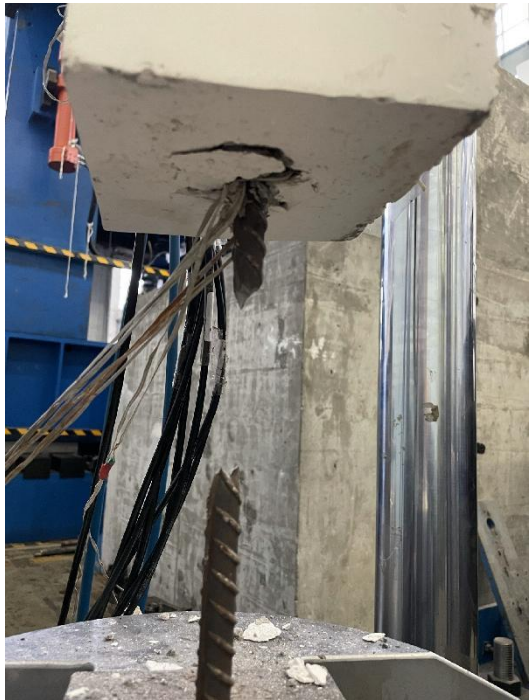
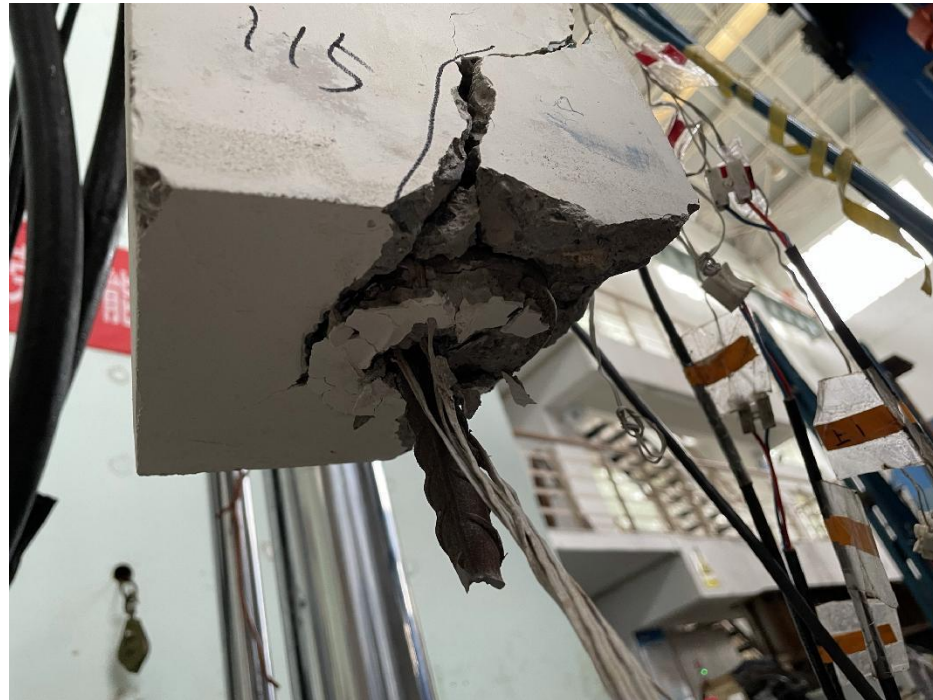
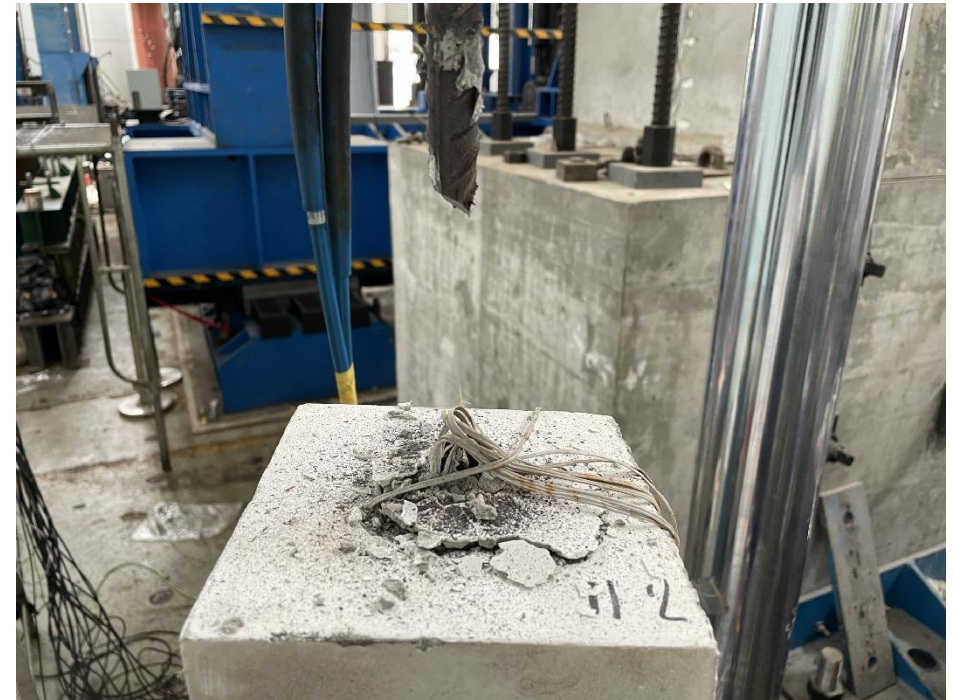
钢筋全部断于母材

- 第二批试件均为钢筋拉断破坏，型式检验均满足机械连接 I 级接头要求；
- 帮条钢筋具有足够承载力，未发生混凝土拉断破坏；
- 0.6LaE锚固长度下，镦头连接钢筋锚固性能良好。

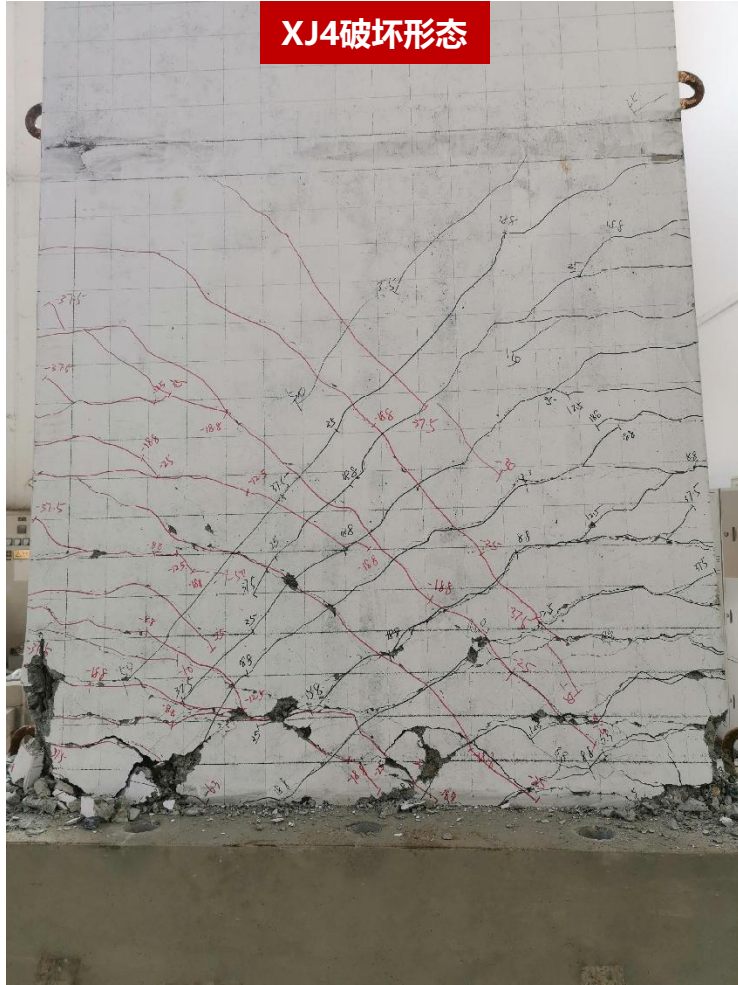
XJ4破坏形态

- 裂缝分布形态基本表现为弯剪状态，试件最终破坏均由受拉侧钢筋拉断导致，钢筋接头无锚固失效发生。
- 4/8装配式试件主裂缝发生在接头顶部（其中3个为逐根连接），分析可能由于接头构造造成截面超强引起。
- 分布区钢筋构造对试件破坏形态无明显影响。

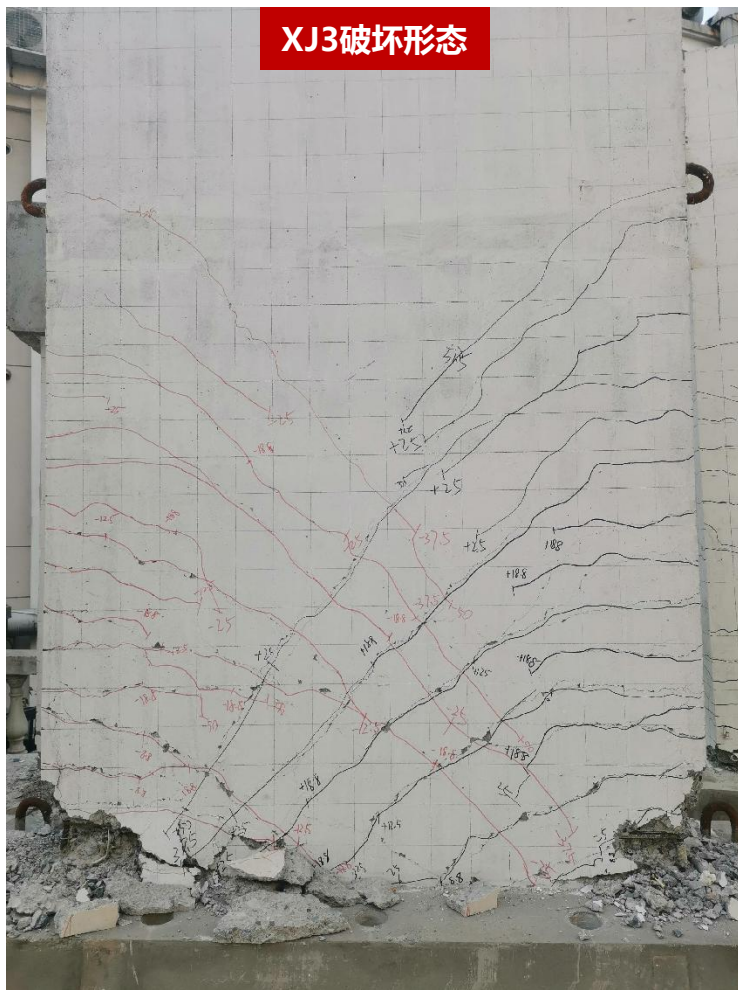
XJ3破坏形态

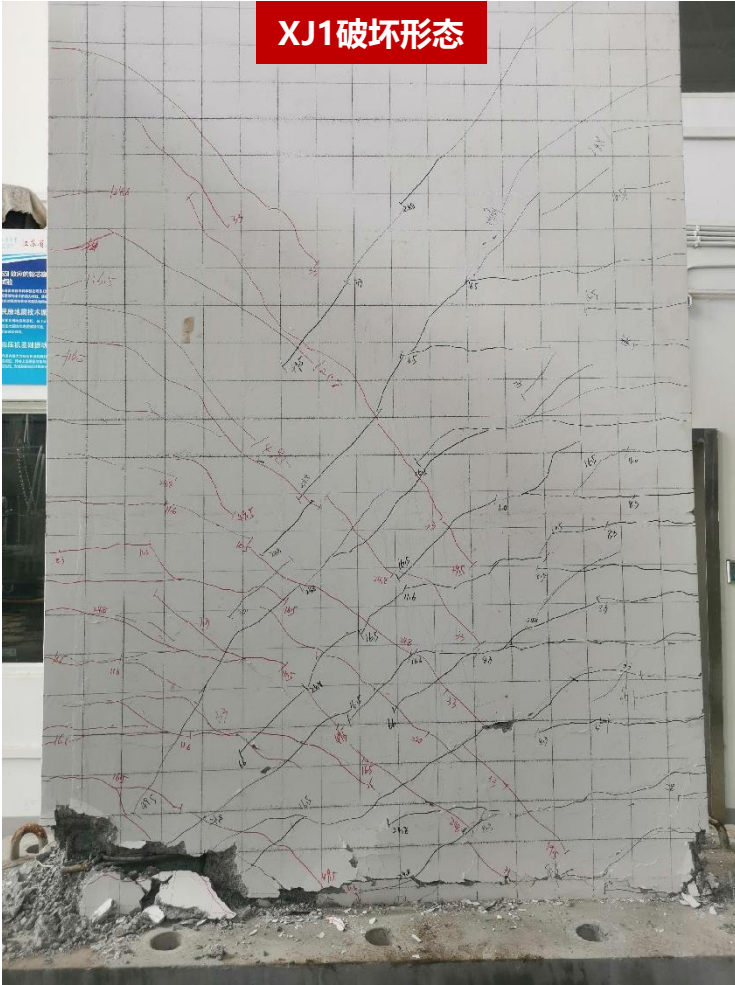
XJ1破坏形态

- 裂缝分布形态基本表现为弯剪状态，试件最终破坏均由受拉侧钢筋拉断导致，钢筋接头无锚固失效发生。
- 装配式试件具有和现浇对比试件相似的破坏形态，可视为“等同现浇”。
- 改进措施有效改善了接头位置的截面超强，破坏形态理想。

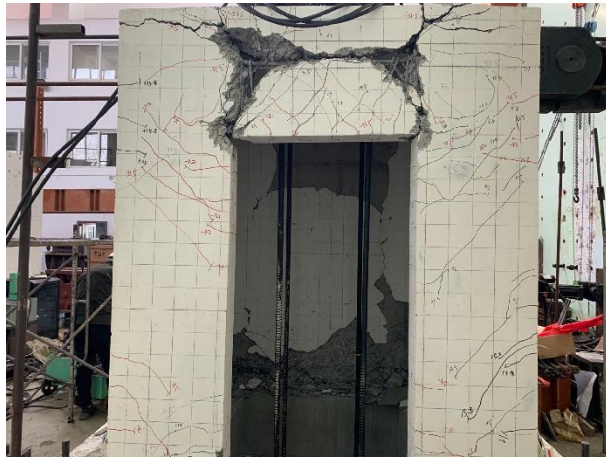
现浇电梯井筒破坏形态

- 裂缝分布形态基本表现为受剪状态，试件最终破坏表现为洞口上方连梁破坏及墙肢钢筋拉断、混凝土压溃，钢筋接头无锚固失效发生。
- 装配式试件在接头顶部形成主裂缝。

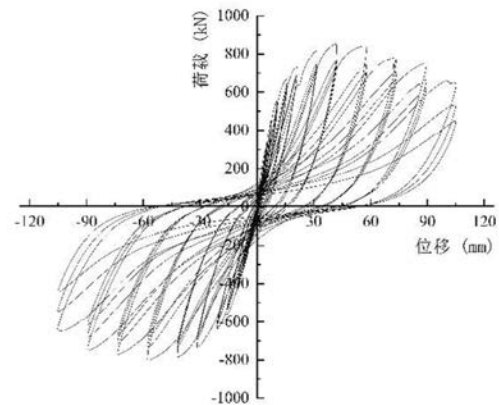
XJ滞回曲线

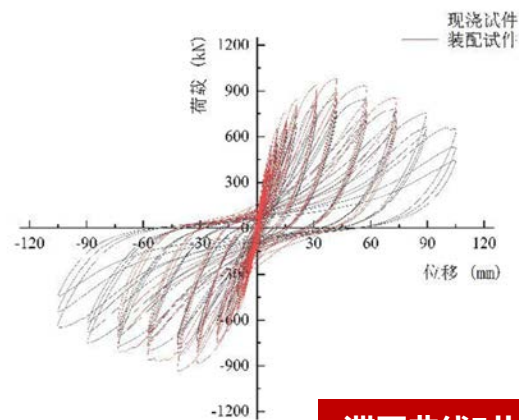
滞回曲线对比
